## Fontana a muro

Pulitura, ripristino conservativo e ricostruzione fontana a muro pre esistente, collocata all'interno della villa comunale.

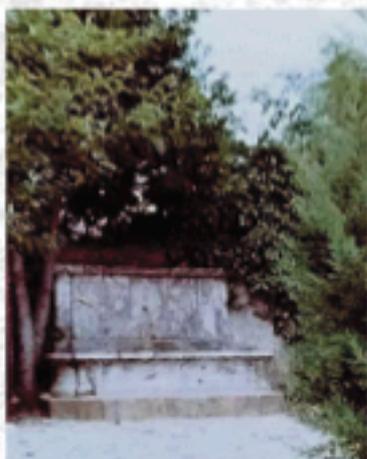
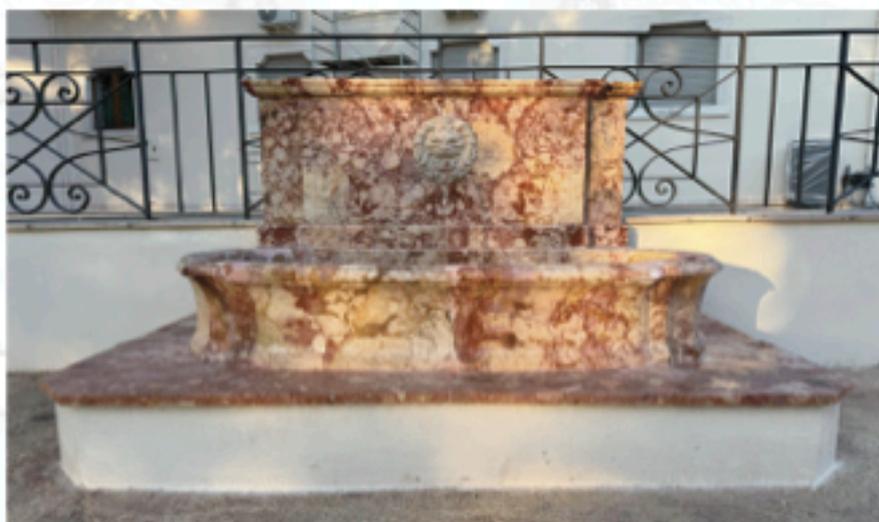
I pezzi reduci dal disarmo componevano il 60% della fontana.

Calibrando e riducendo il fondo vasca è stato possibile utilizzare il materiale originale per lavorarlo e ricostruire fedelmente la colonne di rivestimento, le cornici e i pezzi mancanti.

La pavimentazione è stata realizzata utilizzando la pietra di Dragoni; materiale utilizzato per i rivestimenti e le scalinate della Reggia di Caserta, le cui cave sono ormai da anni esaurite.

Essendo evidente dalle foto antiche la presenza di un elemento decorativo sul frontale della fontana, ora è adornata da un mascherone centrale il cui modellato si ispira agli elementi decorativi delle fontane a porta vallata.
